大曝光!起重机械紧急停止开关失效、起重量限制器失效、压力表和安全阀超期未检.....特种设备安全隐患需警惕!

“大曝光”专题第 14 期，市局组织专家会同各地市场监管部门，对特种设备领域开展了突击暗访检查，现将发现的安全隐患曝光：

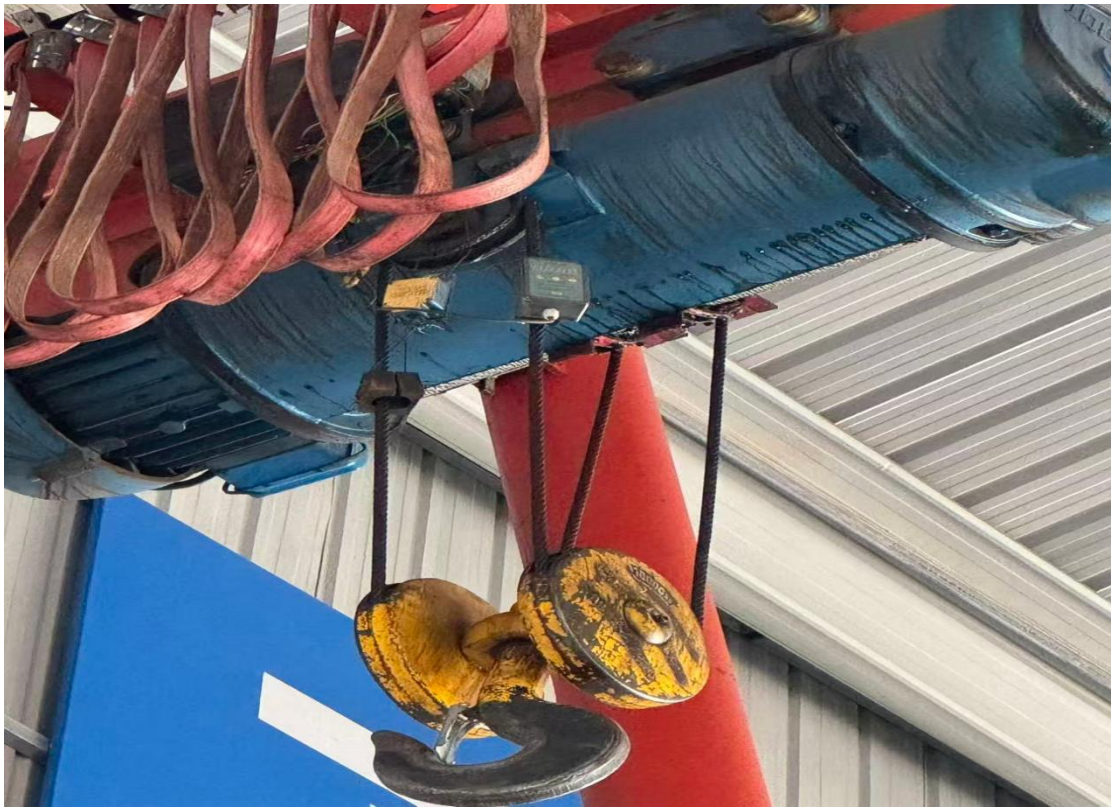
隐患二：使用登记证号为起 27 川 H01190(24)的起重机械起重量限制器缺失，属于重大安全隐患。

法规依据：此项违反《起重机械安全技术规程》第 2.8.1 起重量限制器“起升机构应当装设起重量限制器，起重量限制器动作时应当能够停止向不安全方向的动作。”《特种设备重大事故隐患判定准则（GB45067-2024）第 4.7 条规定：起重机械有下列情形之一仍继续使用等，应判定为重大事故隐患。d）项：“起重量限制器缺失或失效。”

整改要求：责令企业立即停用该设备，及时整改消除隐患，并向检验机构申请复检，经检验合格后方可使用。
