大曝光!起重机械起重量限制器失效、起重机械急停开关失效、简单压力容器压力表未定期校验.....特种设备安全隐患需警惕!

“大曝光”专题第17期，市局组织专家会同各地市场监管部门，对特种设备领域开展了突击暗访检查，现将发现的安全隐患曝光：

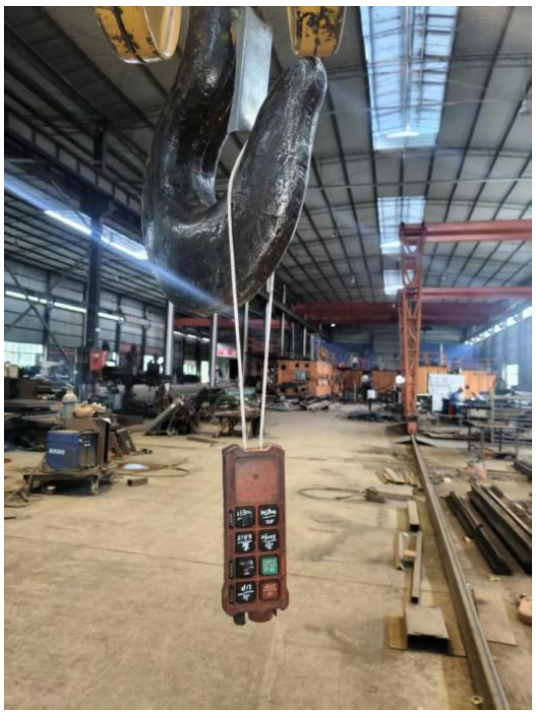
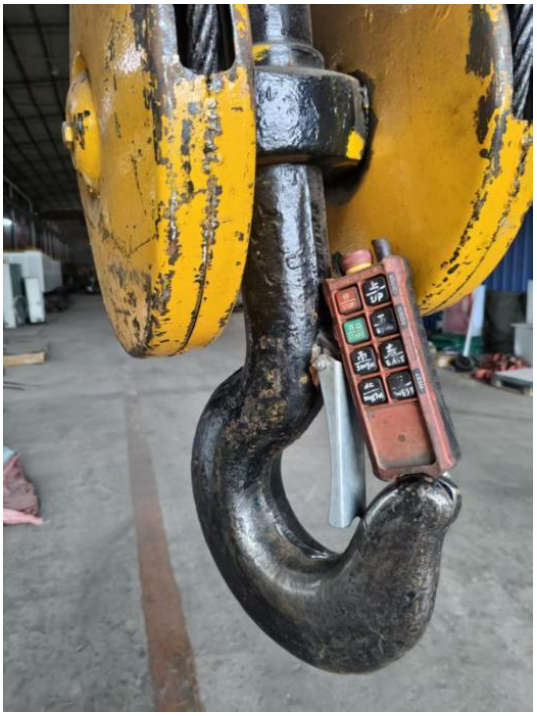
隐患一：使用登记证编号为起17川H01161(24)、起17川H01160(24)的两台电动单梁起重机无线遥控装置急停开

关失效，属于重大安全隐患。

法规依据：上述问题违反了《中华人民共和国特种设备安全法》第三十九条的规定。依据《特种设备重大事故隐患判定准则》 4.7 规定：“起重机械有下列情形之一仍继续使用的，应判定为重大事故隐患。c）急停开关缺失或失效。”

整改要求：责令企业立即停用设备，按照安全技术规范要求及时整改消除隐患，并向特种设备检验机构申请检验，经检验合格后方可使用。
